SYSTEM PCC - NAPRAWA KONSTRUKCJI ŻELBETOWEJ

OBIEKT: OSIEDLE "SZYDŁÓWEK" w KIELCACH
BUDYNEK MIESZKALNY, ul. Wiśniowa 13

TYTUŁ RYSUNKU:				BRANŻA	ARCHITEKTURA
SYSTEM PCC-NAPRAWA KONSTR. ŻELBET				STADIUM	PROJ.BUDOWLANY
	IMIĘ I NAZWISKO	NR.UPR.	PODPIS	SKALA:	
Projektował:	mgr.inż.arch. W.CIHOŃ	200/82		DATA	luty 2017
Opracował:				NR RYSUNKU:	
Sprawdził:

DA-12

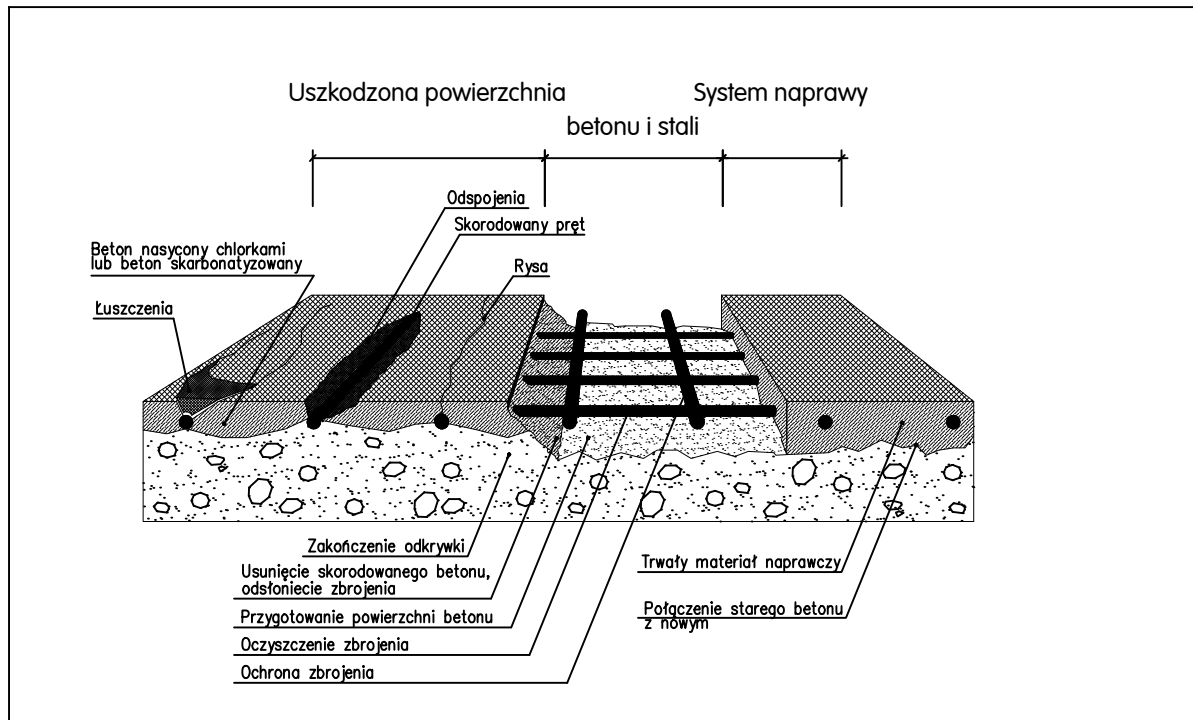
System PCC - naprawa konstrukcji żelbetowej: krawędź balkonu

Przekrój pionowy przez płytę żelbetową
